10kv線路陶瓷橫擔的局部放電檢測

聲學成像儀應用—局部放電探查

10kv線路設備放電檢測 -- 20200618

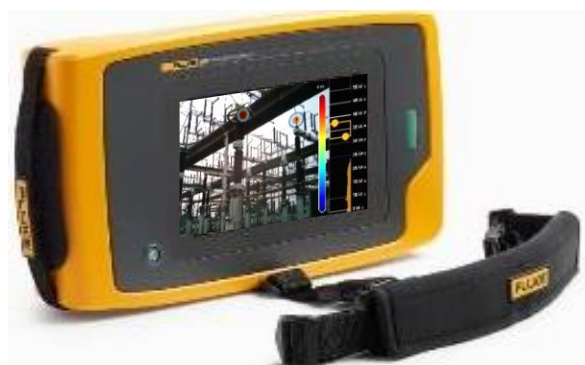
在可見光中準確定位局部放電位置

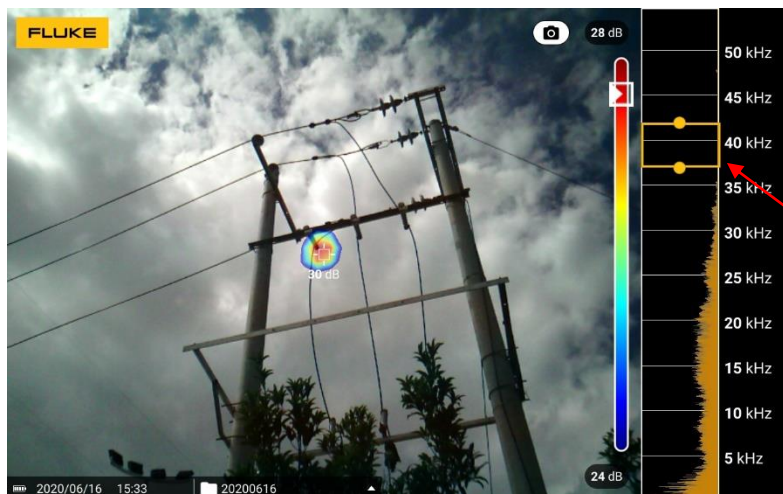
現場確實有很多雜訊干擾源，如路上的汽車、行人發出的聲音等，但這些聲源屬於聲波頻段，通常在20kHz以下，而局部放電故障檢測的頻段處於超聲波範圍，兩者是互不干擾的。

通過觸控式螢幕可以方便調整頻段範圍，使其更好地與該處局部放電的超聲波能量匹配。
